## **Inspektionsbericht**

Auftrag	<b>Seewasseruntersuchung Zwerndorf, Badesee Rohrwiese Teich II</b>
Behördenreferenz	<b>WA-1-30.956/36-99</b>
Auftrag vom / Zahl	<b>26.07.2000 / Dauerauftrag</b>
Anlass der Untersuchung	<b>Beweissicherung</b>
Geschäftszahl	<b>10570</b>
Auftragsnummer	<b>E2306403</b>
Inspektionsberichtsnummer	<b>E2306403/02I</b>
Projektbearbeiter/in	<b>Mag. Ulrich Purtscher</b>
Ort der Probenahme	<b>Badesee Rohrwiese Teich II in 2261 Zwerndorf</b>
Datum der Probenahme / Inspektion	<b>20.04.2023</b>
Probenübergabedatum	<b>20.04.2023</b>
Prüfungszeitraum	<b>20.04.2023 - 04.05.2023</b>
Ausstellungsdatum des Berichts	<b>04.05.2023</b>
Probennehmer/in / Inspektor/in:	<b>Tobias Schmiedecker, MSc</b>
Seitenzahl	<b>1 von 5</b>
Beilagen	<b>Ergebnisliste Hydrobiologische Untersuchung Biozönotische Untersuchung Gewässerprofil Prüfbericht Labor (E2306403/01LL)</b>

**Gewässer: Badensee Rohrwiese Teich II in 2261 Zwerndorf**

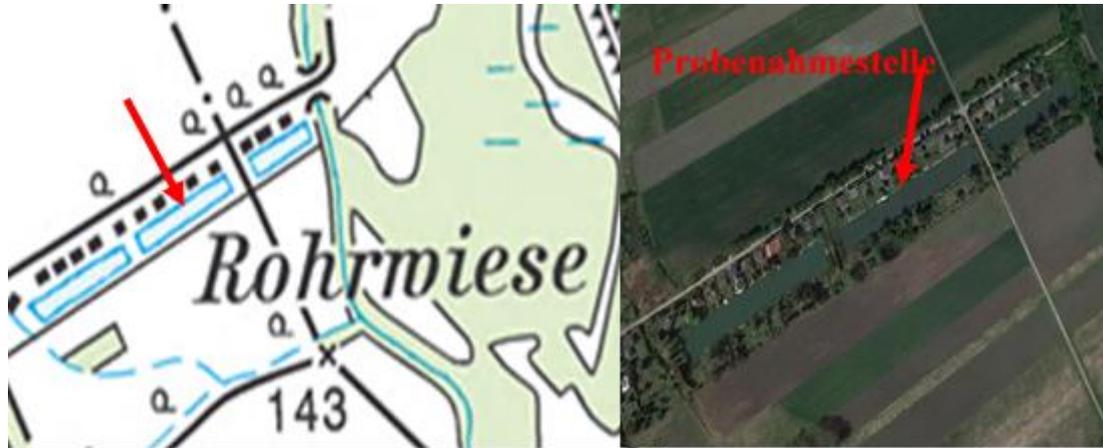
### Probenahmestelle

Uferlinie: strukturiert  
Ufervegetation: teilweise verwachsen

Flachwasserzonen: ja  
Tiefwasserbereiche: nein  
Makrophytenaufwuchs: ja, mittel

Sediment: Schotter, anorg. Schlamm, Faulschlamm

Umlandnutzung: Wald, Wiese, Landwirtschaft, verbaute Flächen
